# VOLL VERH

# AGELT

Schon erstaunlich, was so ein kleiner Hagelsturm anrichten kann – anschließend war beim Mazda MX-5 nur noch das Stoffdach ohne Dellen. Zum Glück gibt es die Zauberer vom Hagelschaden-Zentrum.

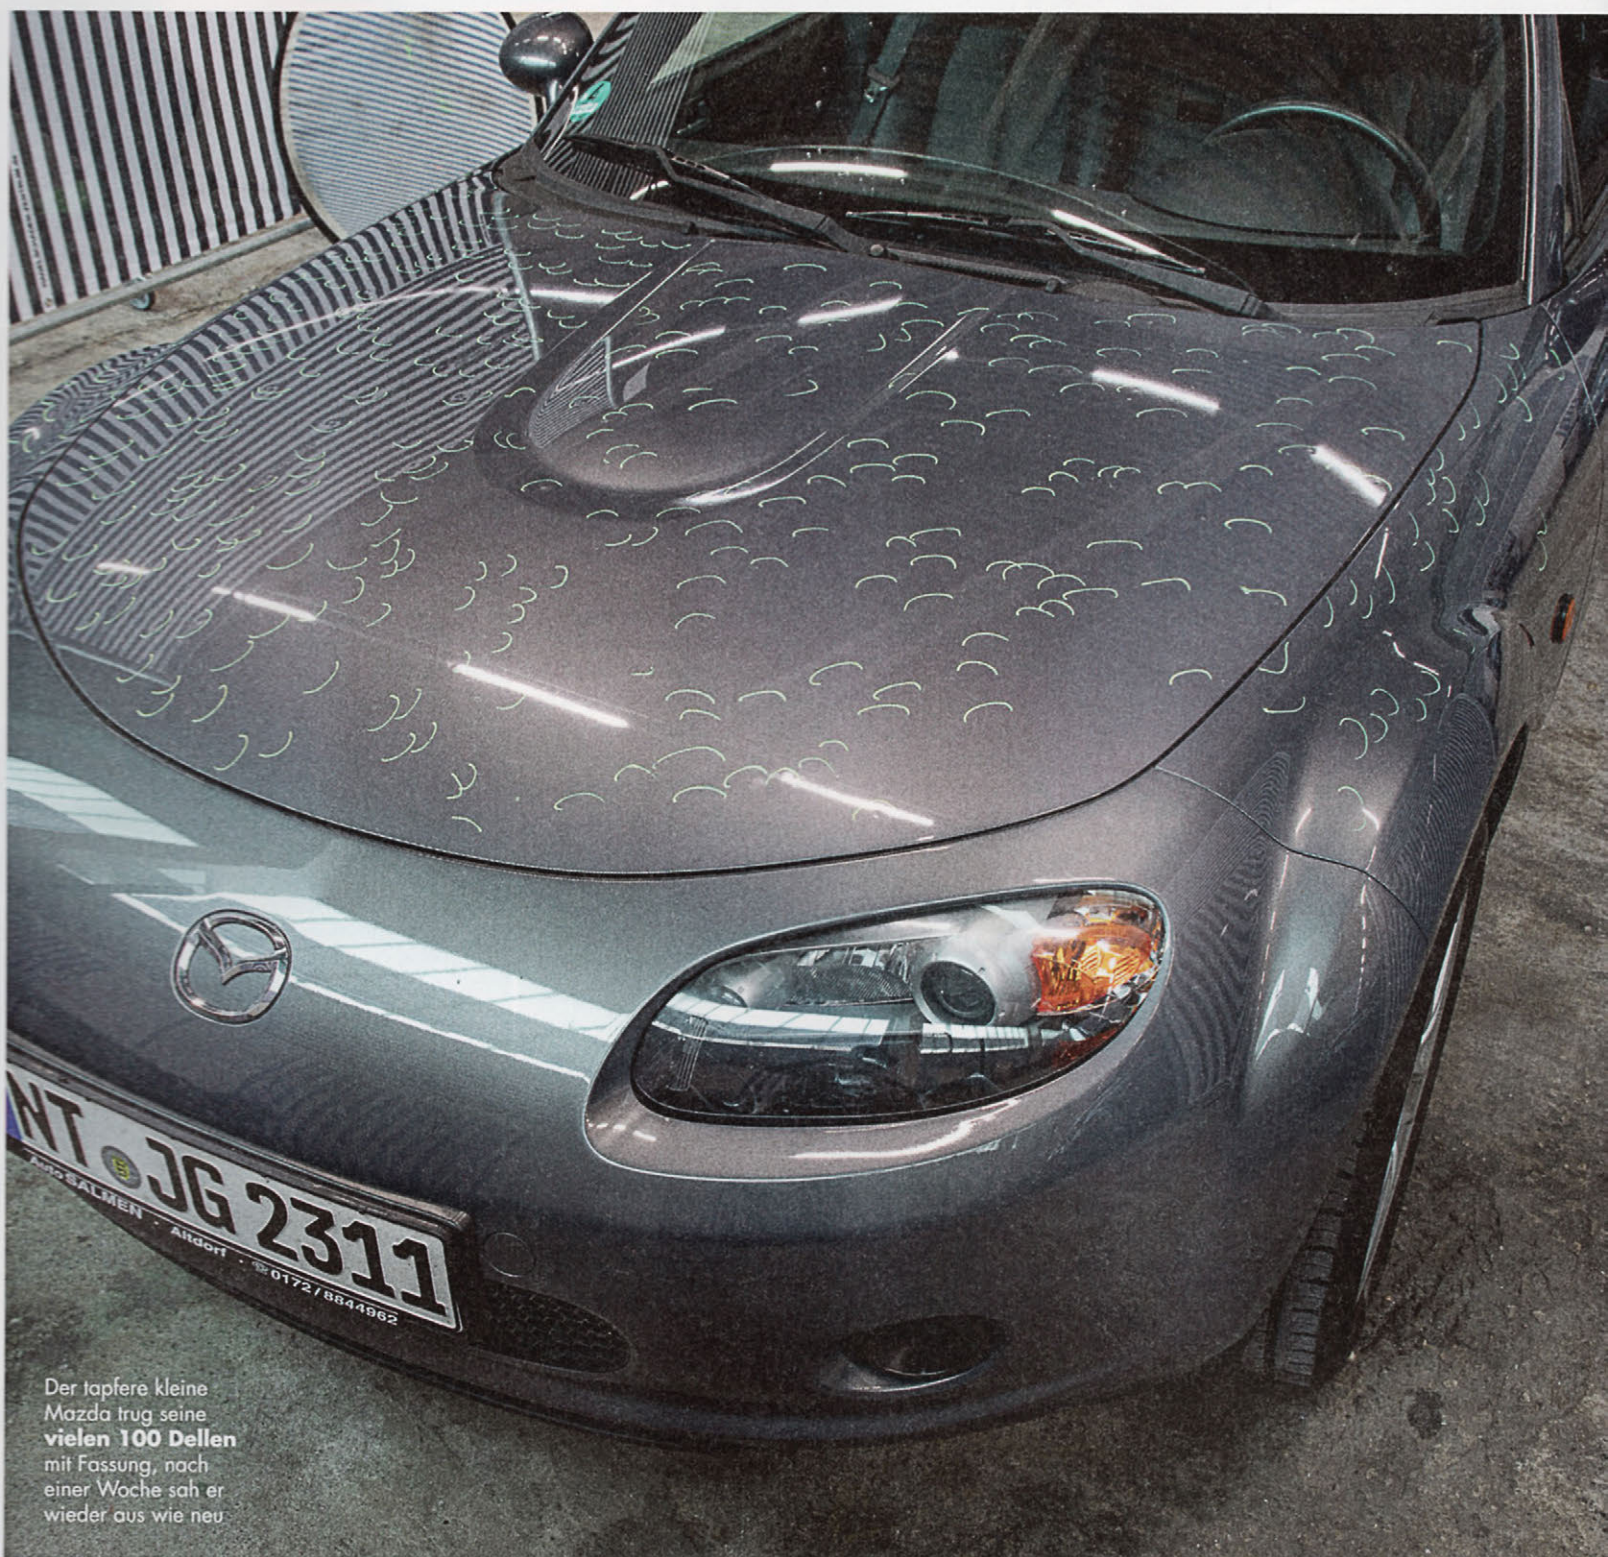
Der tapfere kleine Mazda trug seine vielen 100 Dellen mit Fassung, nach einer Woche sah er wieder aus wie neu

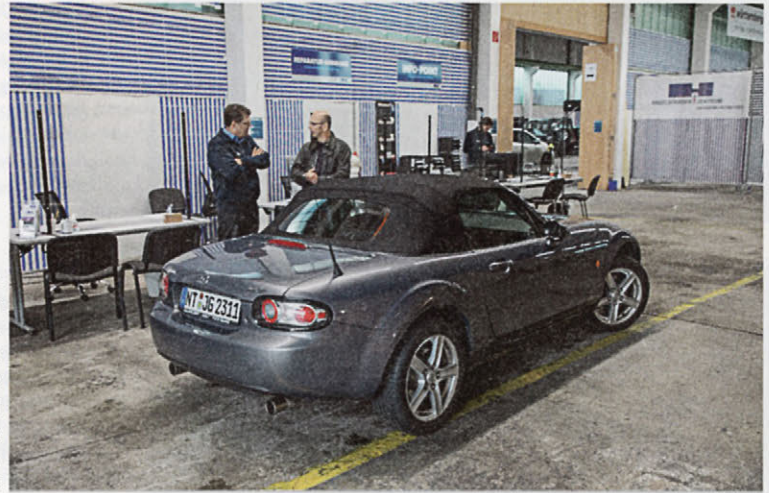
Aufnahme im Service-Stützpunkt des Ulmer Hagelschaden-Zentrums. Das Foto ist gnädig, der arme **Mazda MX-5** sieht leider aus wie die kraterübersäte Rückseite des Mondes

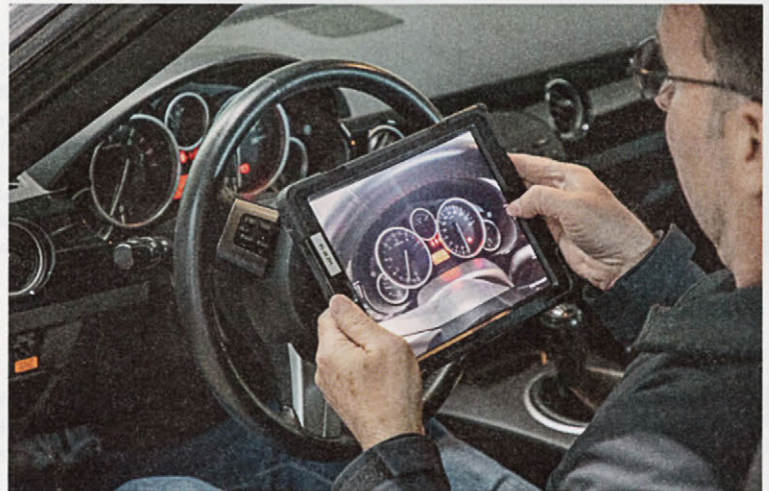
Ein Mitarbeiter fotografiert mit der Tablet-Kamera das Auto einmal durch und nimmt eventuelle **Vorschäden** auf, damit es hinterher nicht zu Meinungsverschiedenheiten kommt

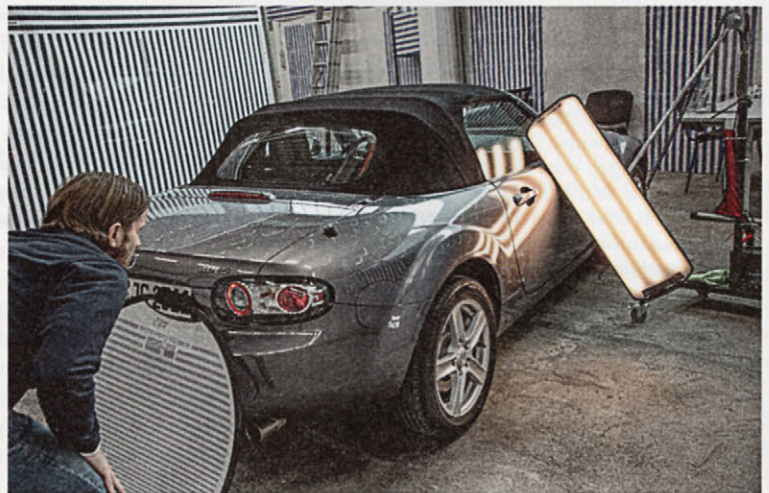
Mithilfe einer Lampe mit Streifenlicht sowie des **Streifenmusters auf den Seitenwänden** und eines Schildes lassen sich die einzelnen Einschläge im Blech gut erkennen

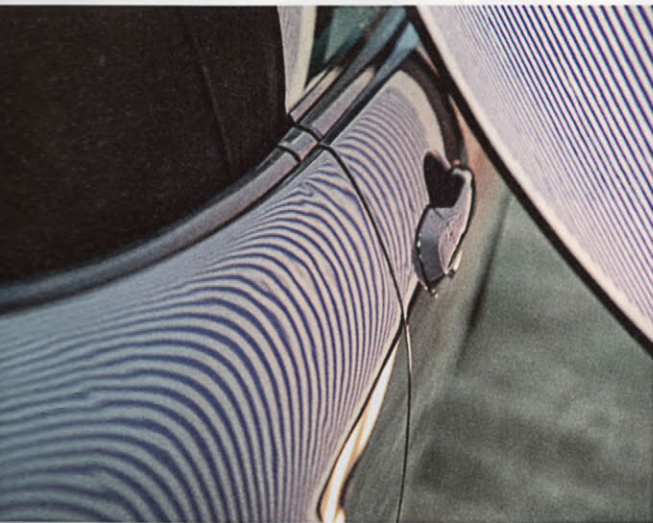
Mit bloßem Auge blieben viele Dellen unentdeckt. Die Reflexion des Streifenmusters im Lack zeigt **Verzerrungen** an allen Stellen, die von den Hagelkörnern getroffen wurden

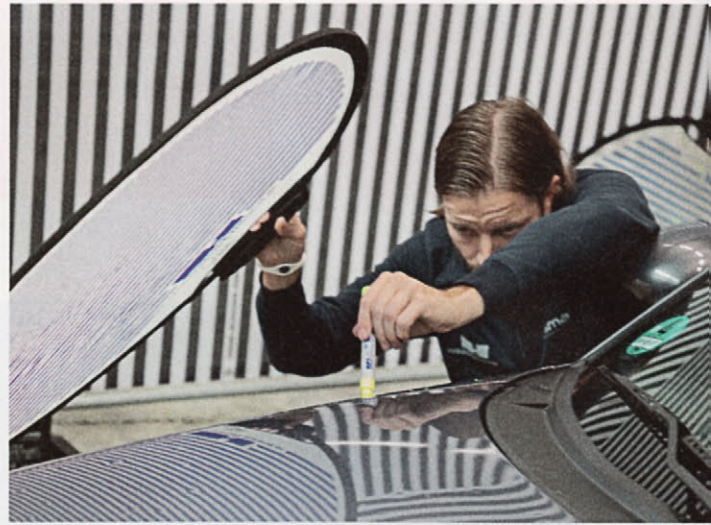
Jede Delle wird mit einem gelben Marker angezeichnet, um das **ganze Ausmaß** der Schäden zu dokumentieren – und damit man beim Reparieren keine einzige vergisst

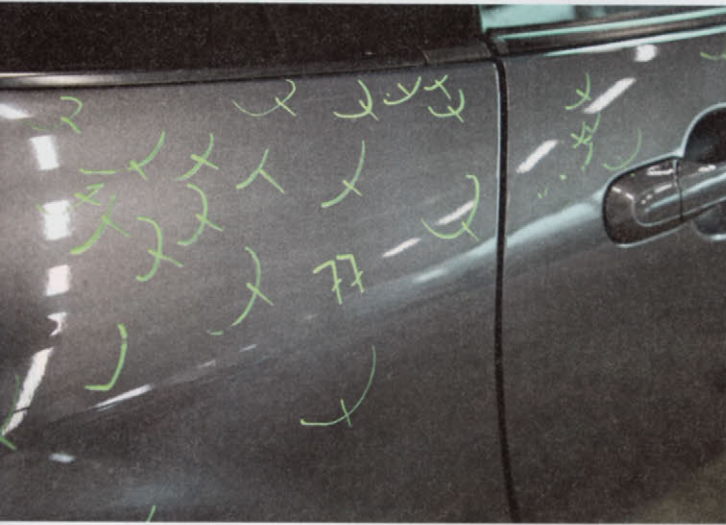
Nach dem Markieren aller Dellen wird alles **zusammengezählt**. Im rechten hinteren Seitenteil waren es immerhin 77 Einschläge, die Motorhaube kam auf mehr als 300 Dellen
